SLOVENSKÝ HYDROMETEOROLOGICKÝ ÚSTAV

**Prívalová povodeň na tokoch Malých Karpát
v júni 2011**

Bratislava, júl 2011

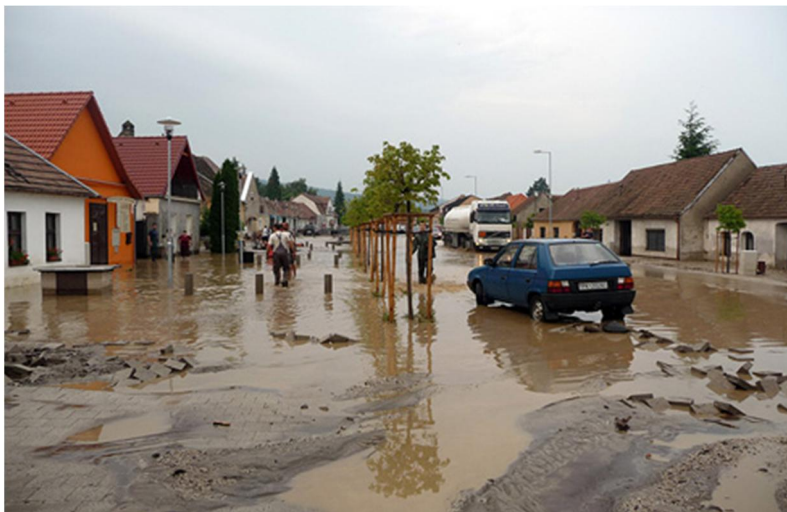
Obr. 9 Častá, 7.6.2011

Pri privalovej júnovej povodni, kedy boli najviac postihnuté malokarpatské obce, sme zaznamenali významné kulminačné hodnoty. Najväčšie škody boli spôsobené v Píle na Gidre a v obci Horné Orešany. Materiálne škody boli spôsobené aj v ďalších obciach ako Častá, Modra, Svätý Jur a Pezinok.

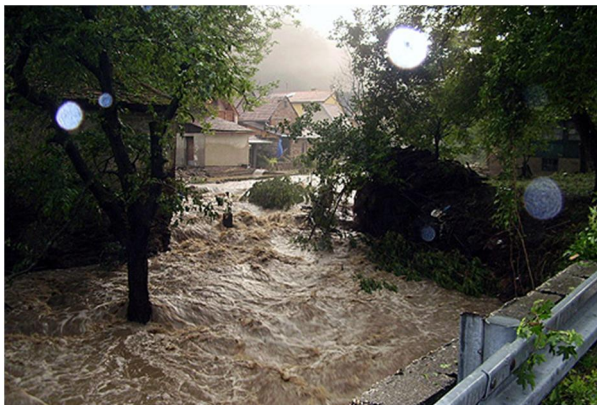
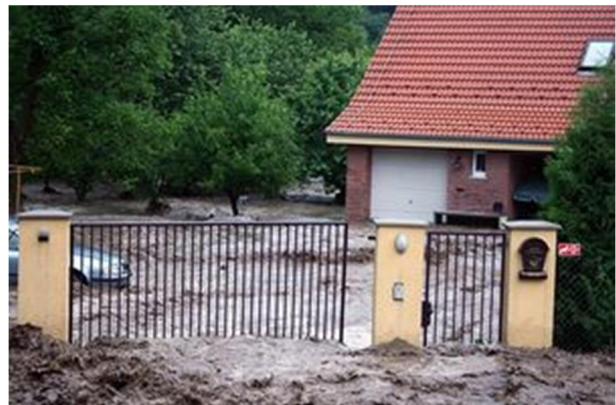
Obr. 10, 11 Píla, 7.6.2011
