SLOVENSKÝ  
HYDROMETEOROLOGICKÝ  
ÚSTAV

# POVODŇOVÁ SPRÁVA

## ZA ROK 2023

**ODBOR HYDROLOGICKÉ PREDPOVEDE A VÝSTRAHY BRATISLAVA**

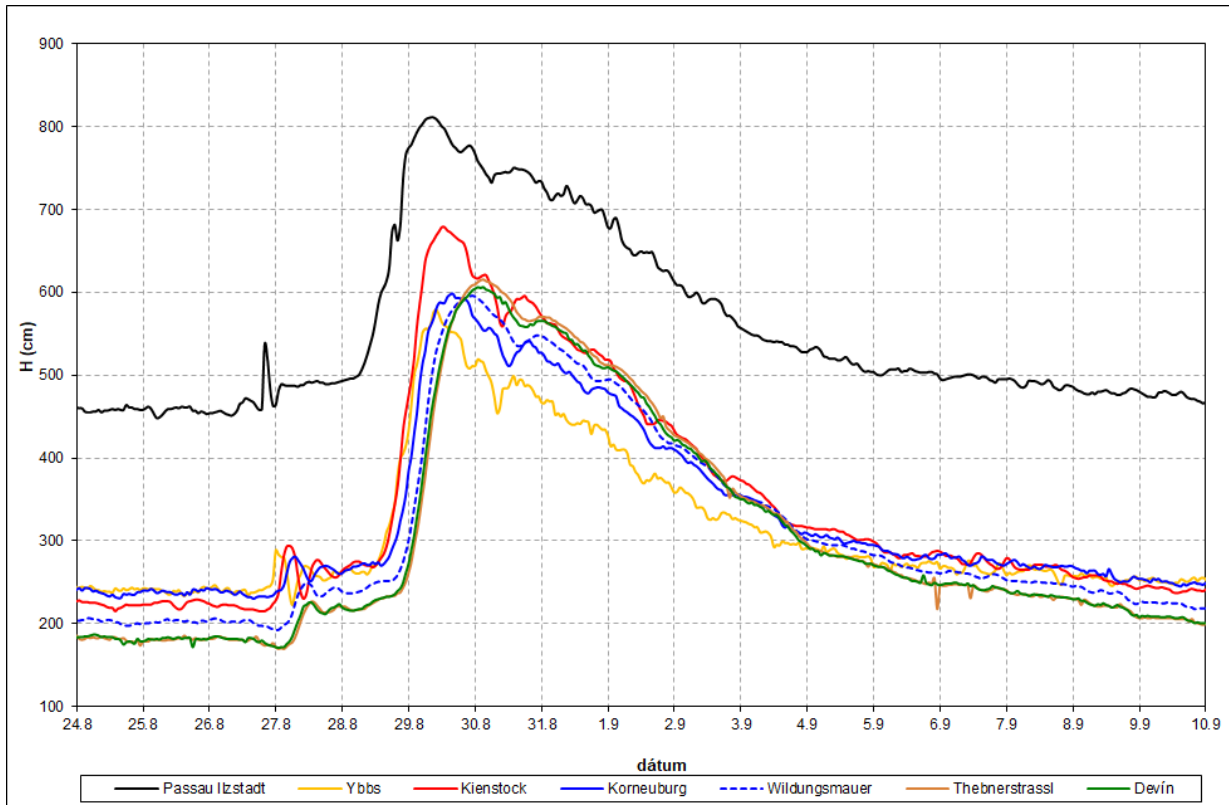
Obr. 4.2.9 Priebeh vodných hladín na nemeckom, rakúskom úseku Dunaja a v Devíne, august 2023

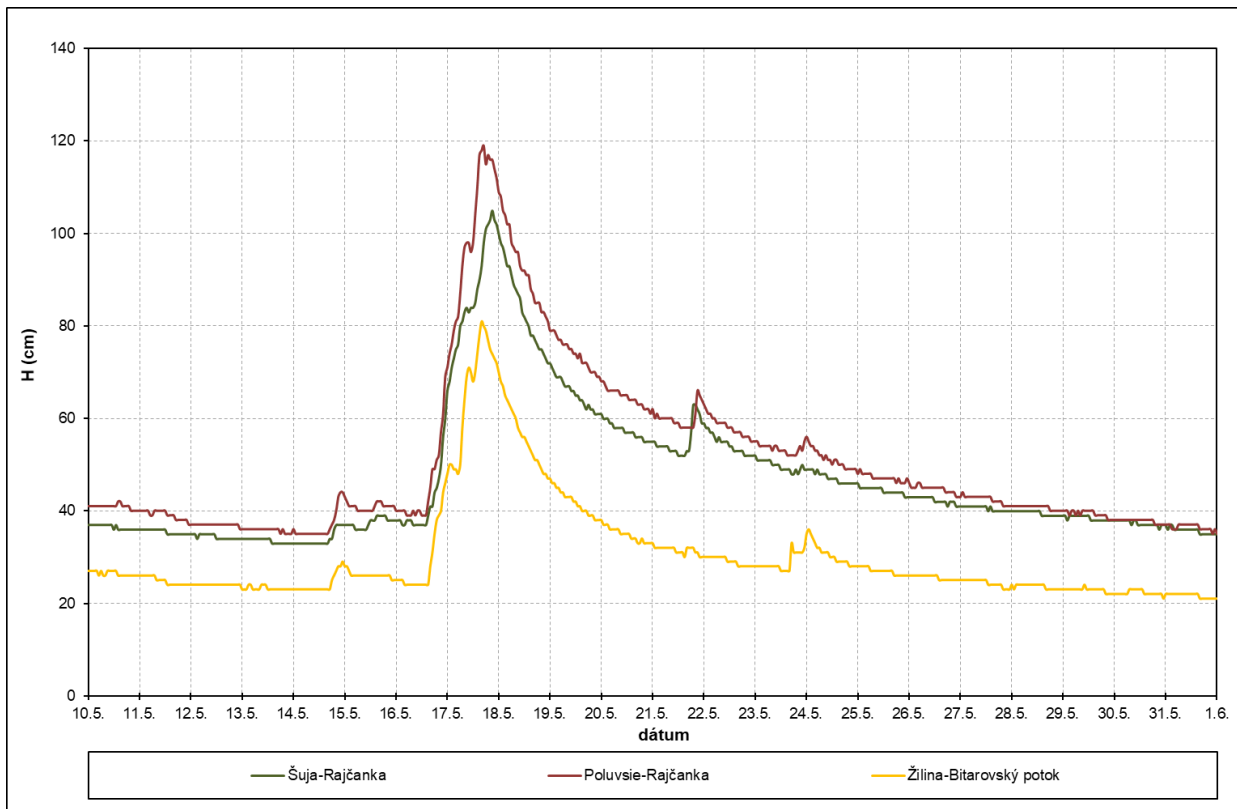
Obr. 4.3.16 Priebeh vodných hladín v povodí Rajčanky, máj 2023
