SLOVENSKÝ  
HYDROMETEOROLOGICKÝ  
ÚSTAV

# POVODŇOVÁ SPRÁVA

ZA ROK 2022

**POVODŇOVÁ SPRÁVA**  
**SLOVENSKÁ REPUBLIKA**

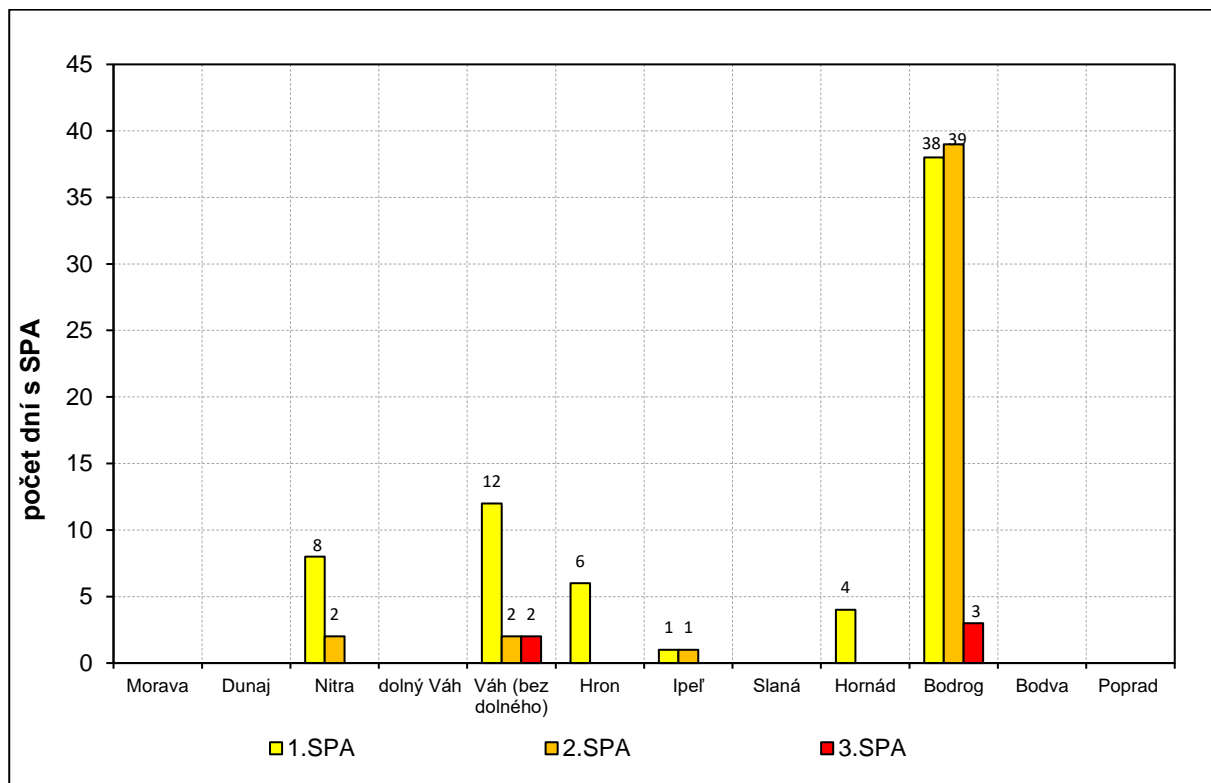
Obr. 3.1 Počet dní s SPA v jednotlivých povodiach SR v roku 2022

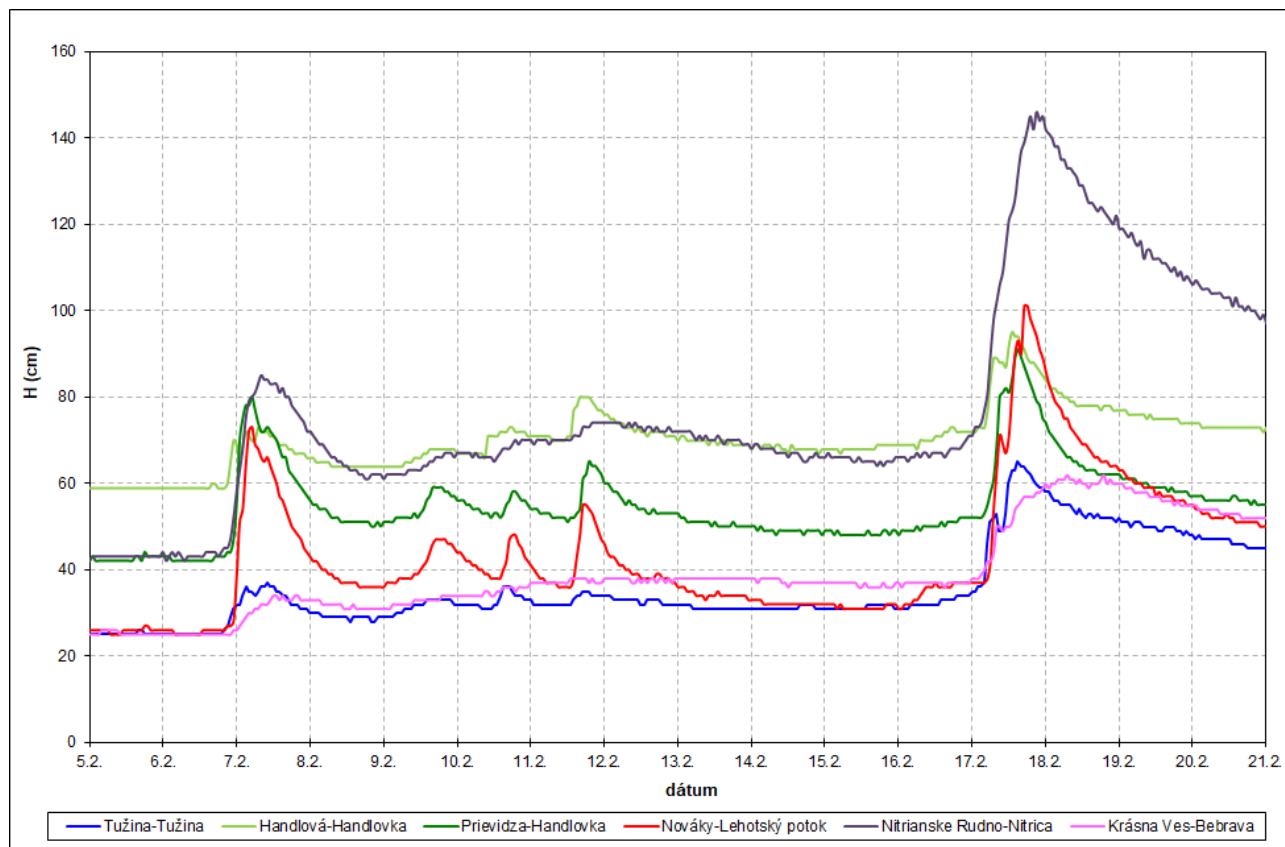
Obr. 4.4.5 Priebeh vodných hladín na tokoch v povodí hornej Nitry, február 2022

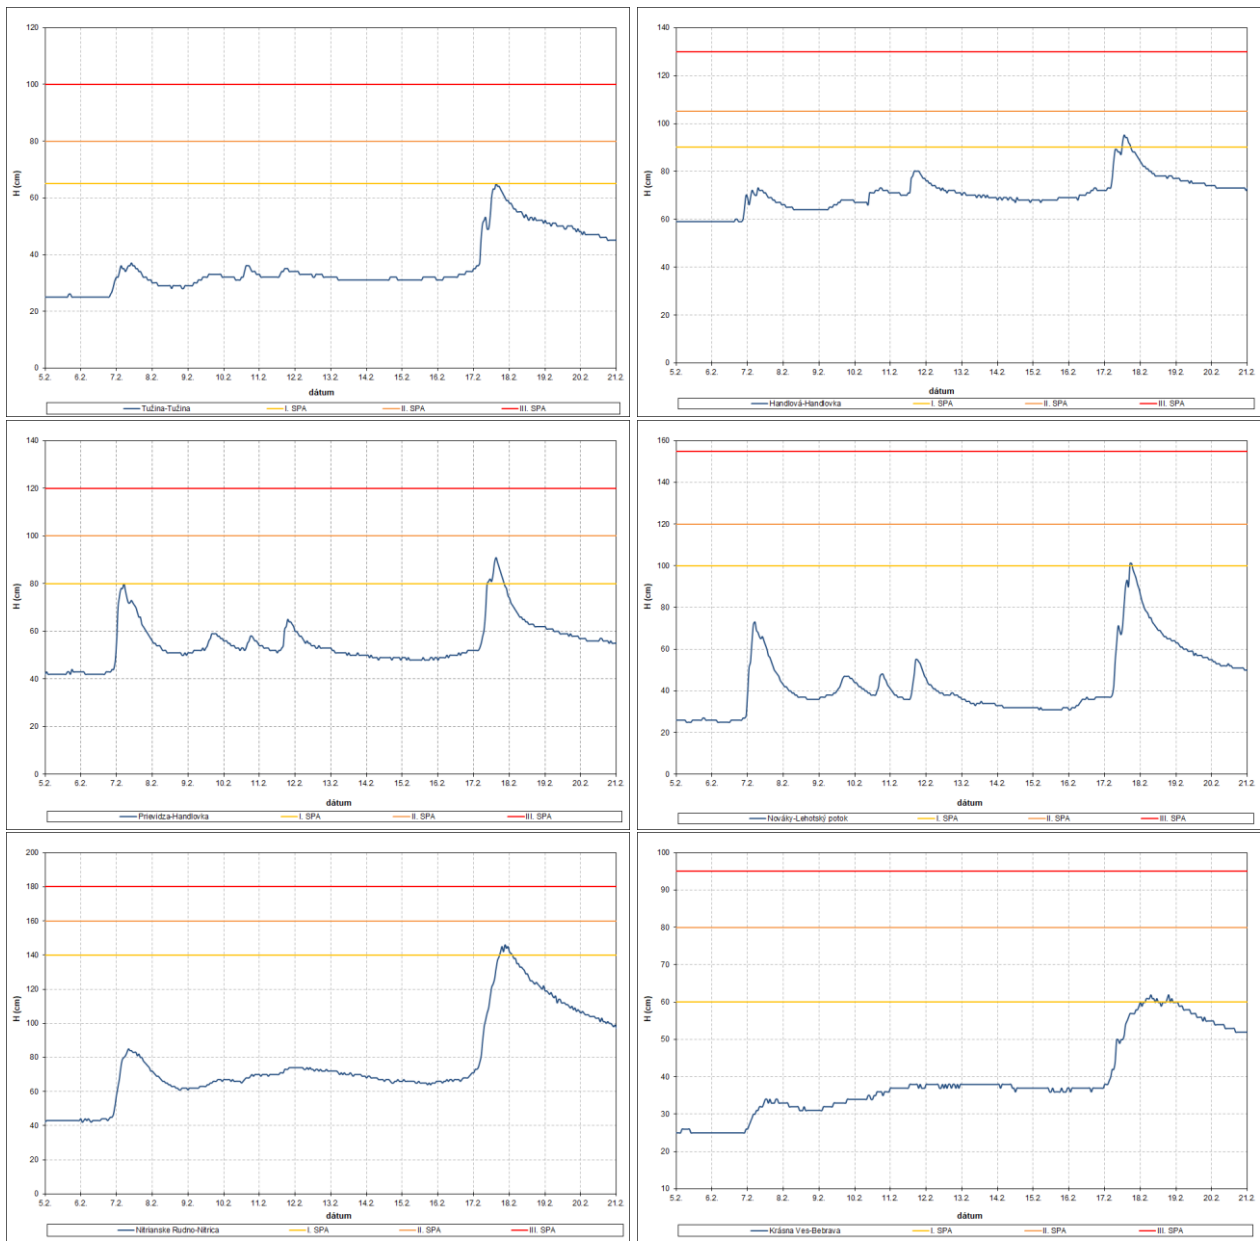
Obr. 4.4.6 Priebeh vodnej hladiny vo vodomerných staniach Tužina-Tužina, Handlová-Handlovka, Prievidza - Handlovka, Nováky - Lehotský p., Nitrianske Rudno - Nitrica a Krásna Ves - Bebrava, február 2022

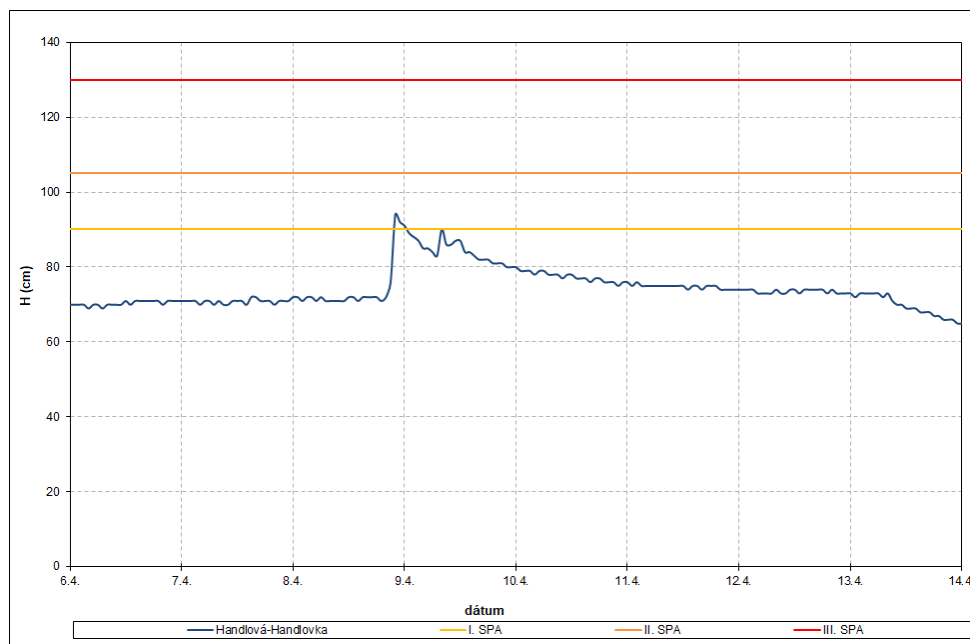
Obr. 4.4.9 Priebeh vodnej hladiny vo vodomernej stanici Handlová - Handlovka, apríl 2022

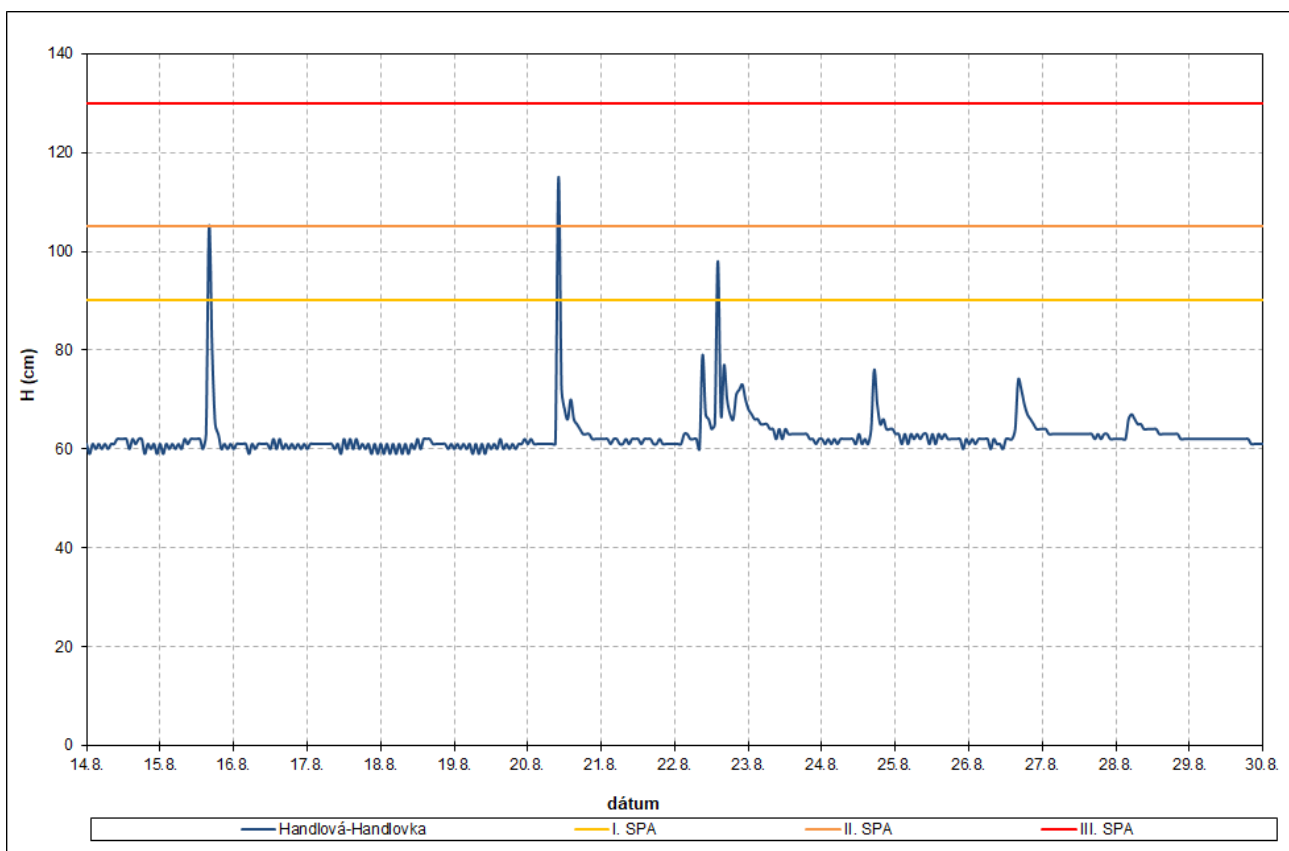
Obr. 4.4.12 Priebeh vodnej hladiny vo vodomernej stanici Handlová - Handlovka, august 2022

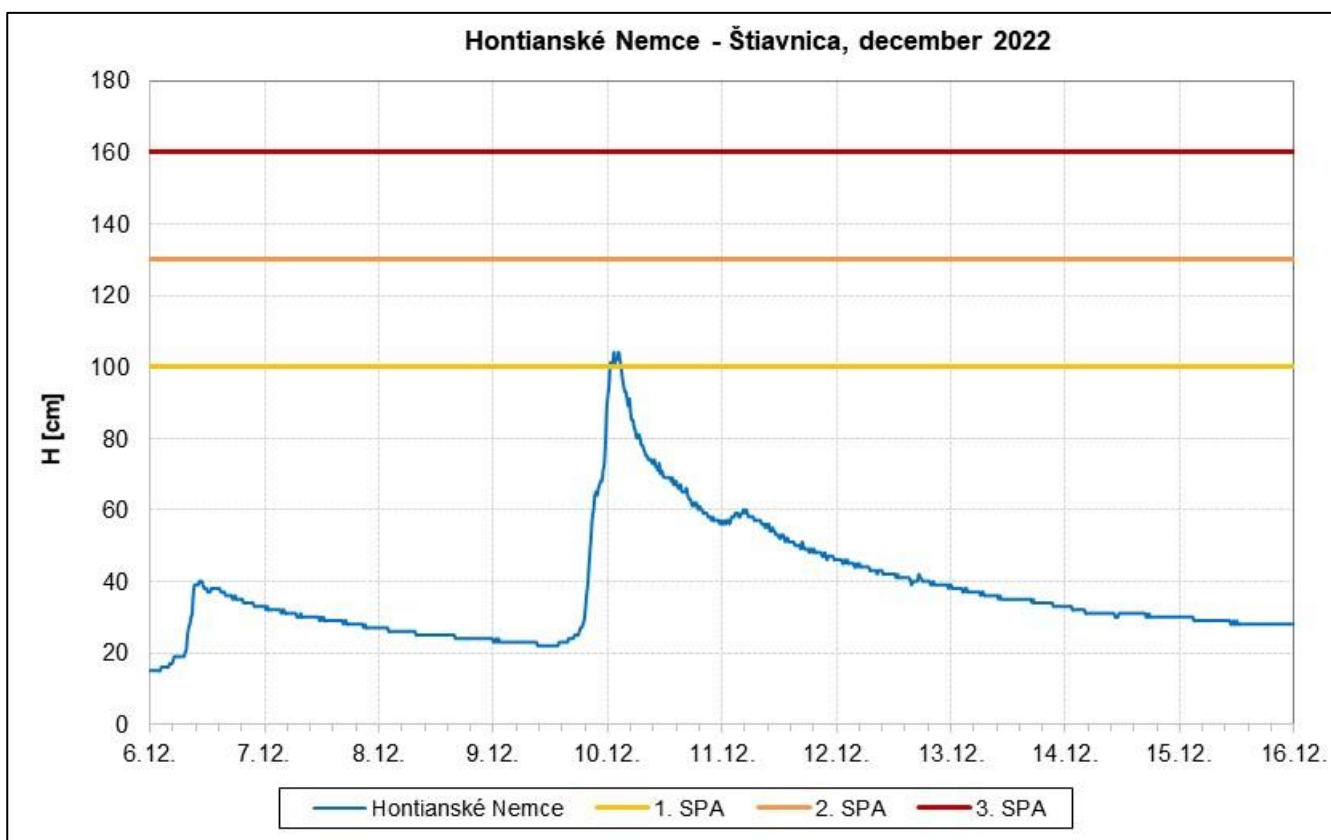
Obr. 4.6.5 Priebek vodnej hladiny vo vodomernej stanici Hontianske Nemce - Štiavnica, december 2022
