SLOVENSKÝ
HYDROMETEOROLOGICKÝ
ÚSTAV

POVODŇOVÁ SPRÁVA

ZA ROK 2024

FLOOD REPORT

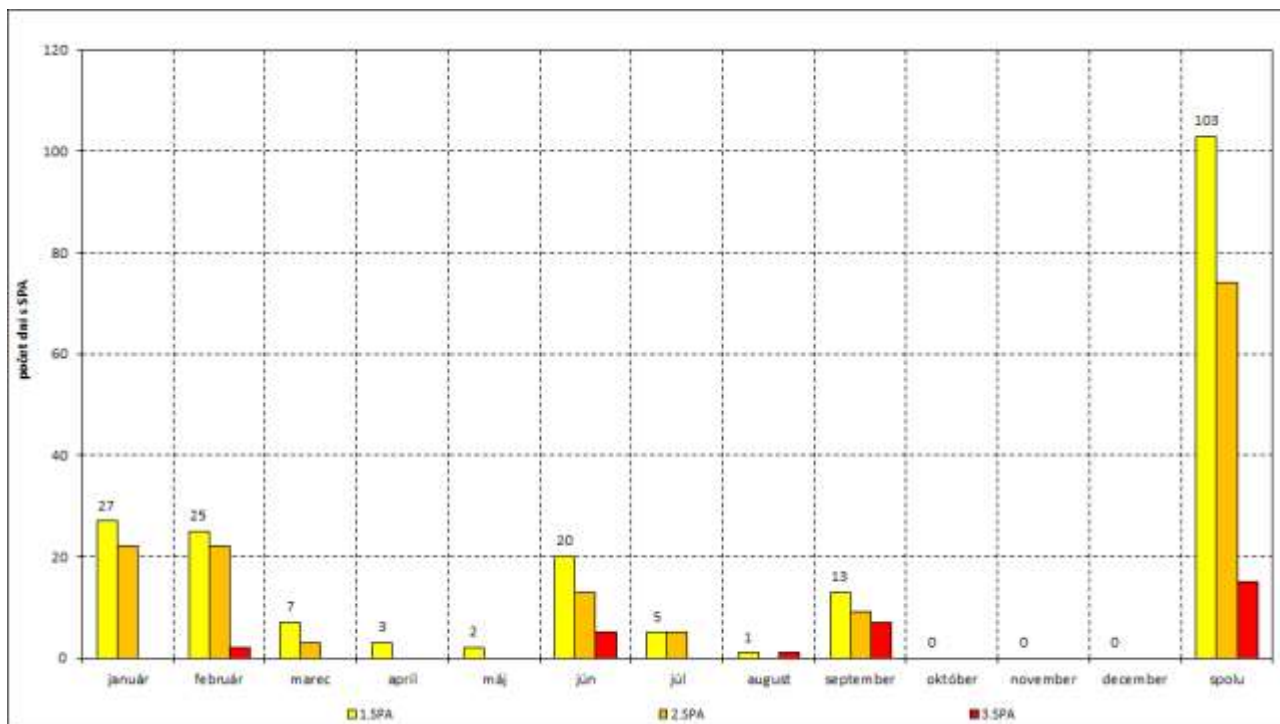
Obr. 3.3 Počet dní s SPA v jednotlivých mesiacoch roka 2024 v operatívnych VS (SR)

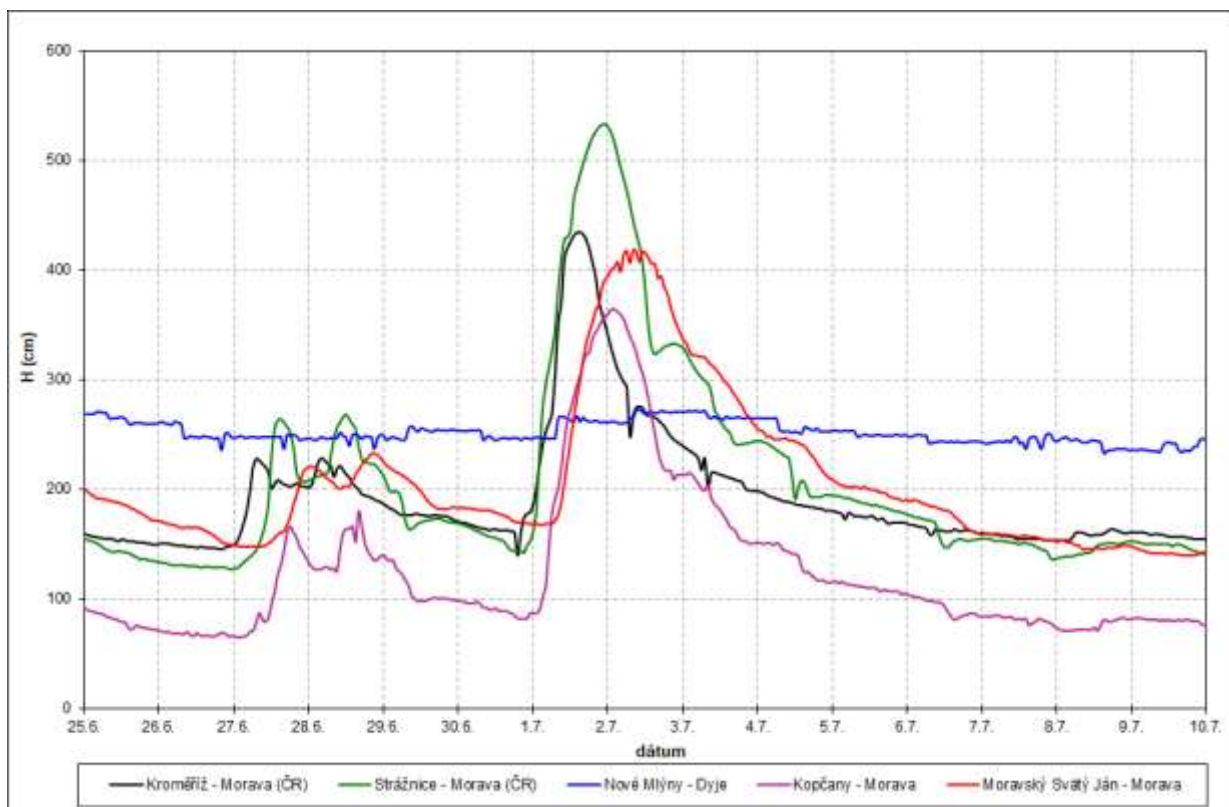
Obr. 4.1.6 Priebek vodných hladín na tokoch v povodí Moravy na jej českom a slovenskom úseku, jún – júl 2024

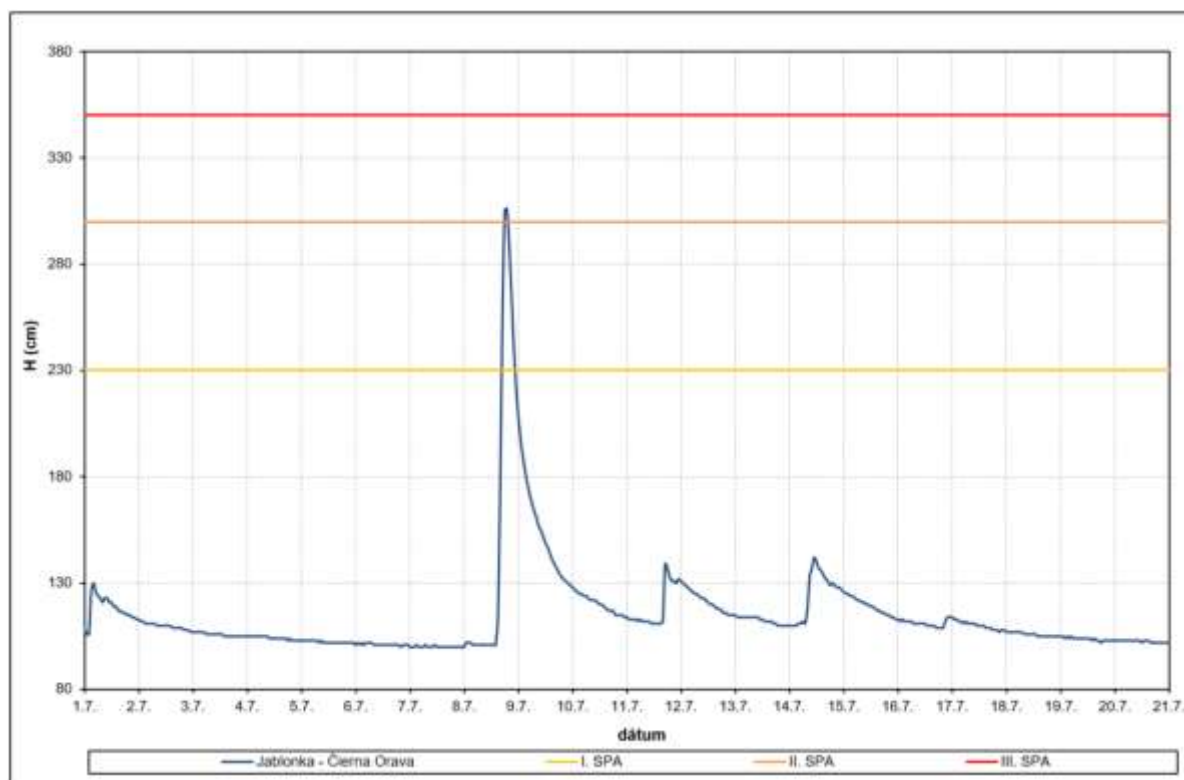
Obr. 4.3.14 Priebeh vodnej hladiny vo vodomernej stanici Jablonka (PL) – Čierna Orava, júl 2024

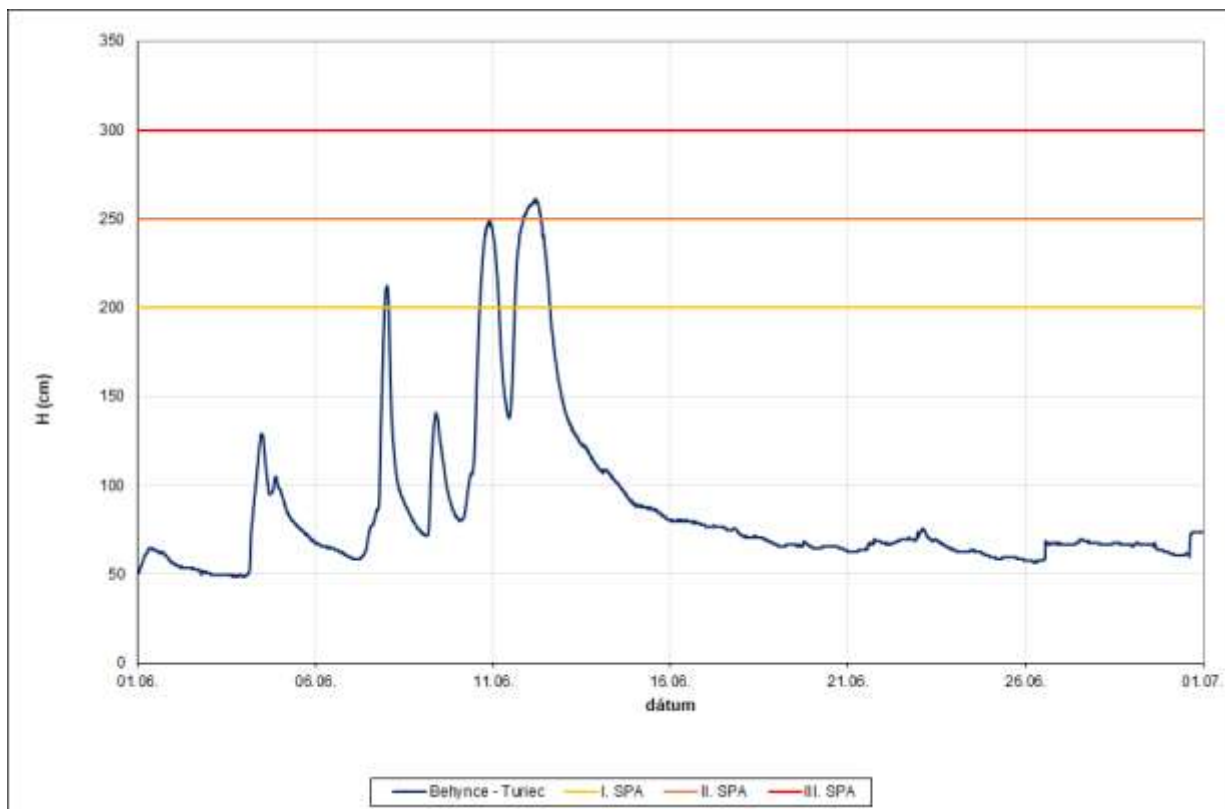
Obr. 4.7.5 Priebeh vodnej hladiny vo vodomernej stanici Behynce – Turiec, jún 2024

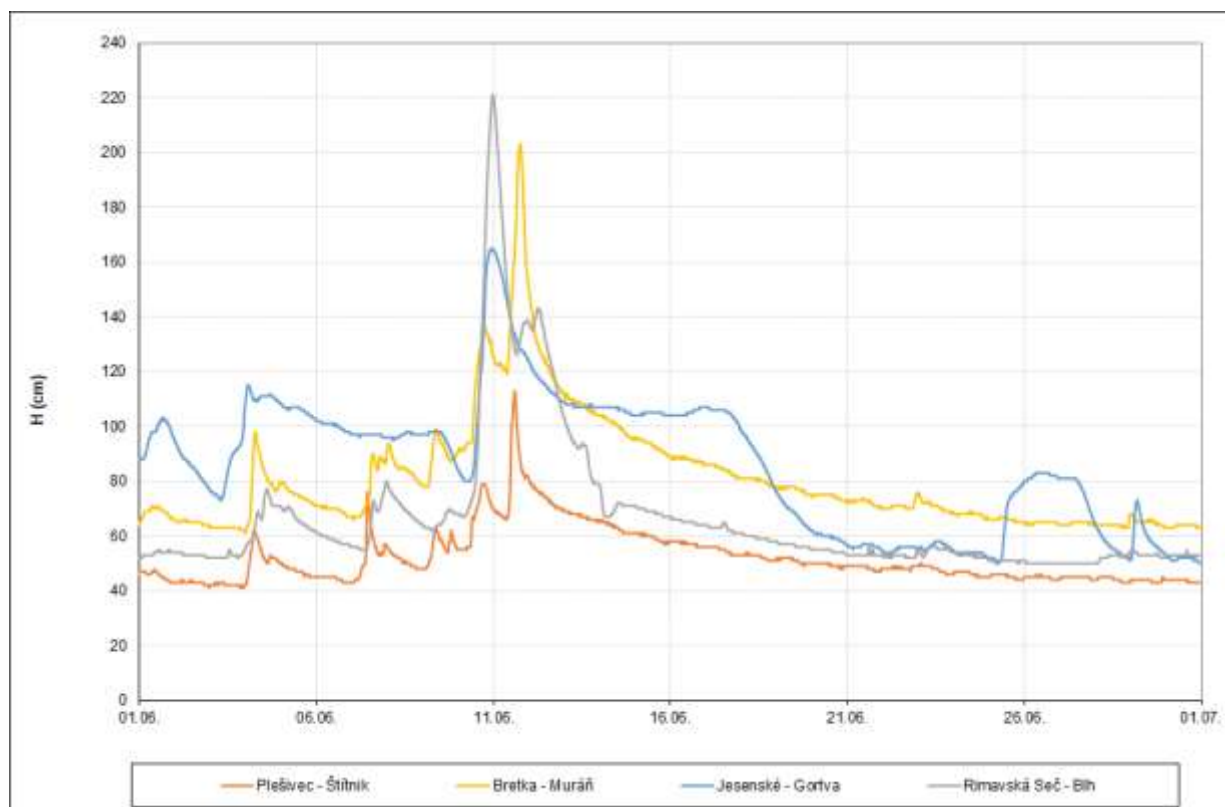
Obr. 4.7.6 Priebeh vodných hladín na tokoch v povodí Slanej, jún 2024
