SLOVENSKÝ
HYDROMETEOROLOGICKÝ
ÚSTAV

POVODŇOVÁ SPRÁVA

ZA ROK 2025

SLOVENSKÁ REPUBLIKA

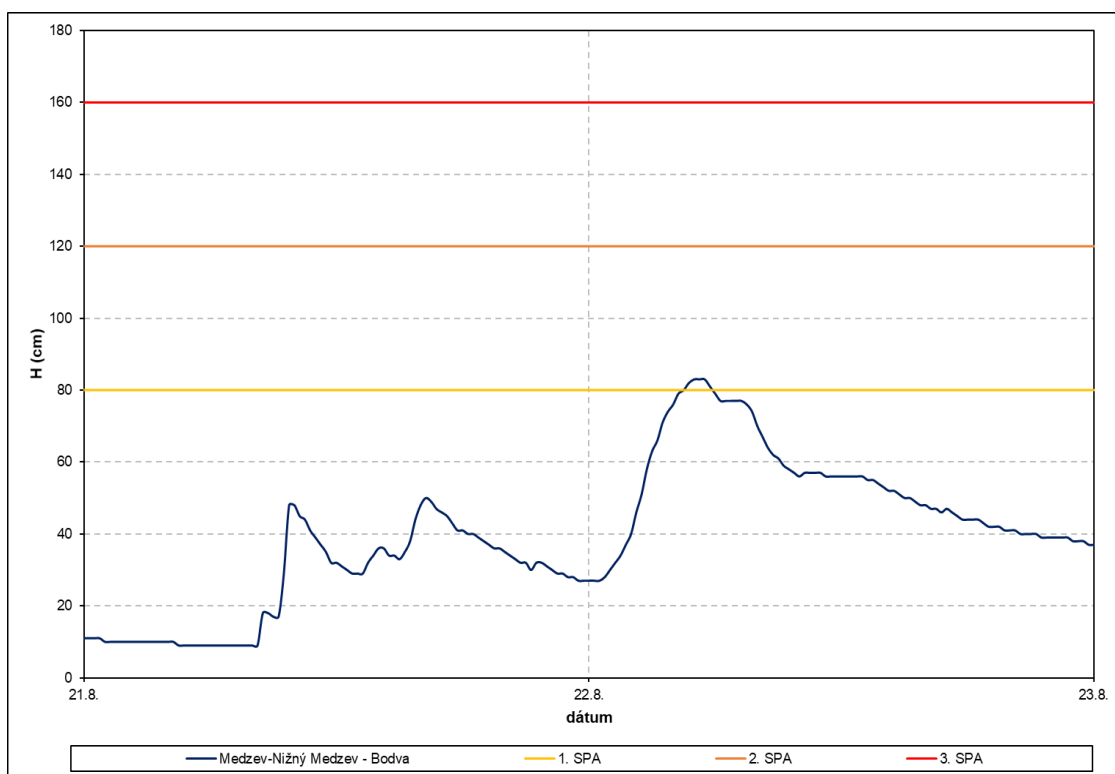
Obr. 4.8.2 Priebeh vodnej hladiny vo vodomernej stanici Medzev-Nižný Medzev – Bodva, august 2025

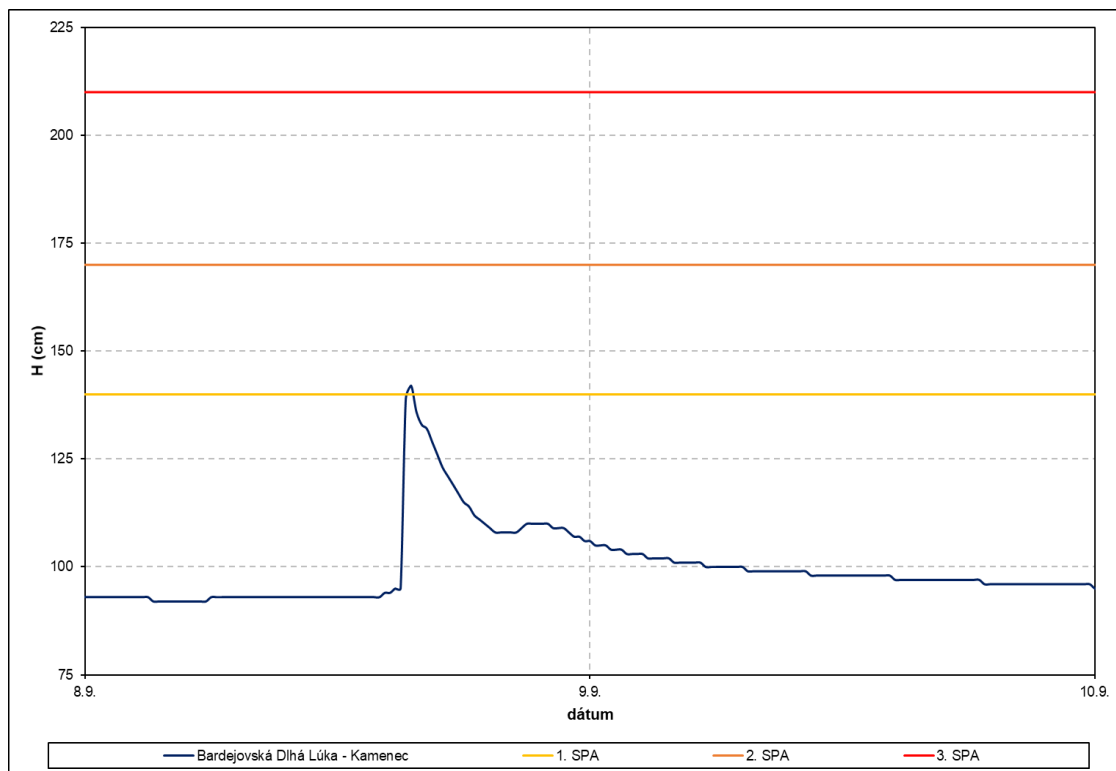
Obr. 4.10.9 Priebeh vodnej hladiny vo vodomernej stanici Bardejovská Dlhá Lúka – Kamenec, september 2025
