SLOVENSKÝ HYDROMETEOROLOGICKÝ ÚSTAV

SPRÁVA O POVODNIACH

za rok 2011

Bratislava, apríl 2012

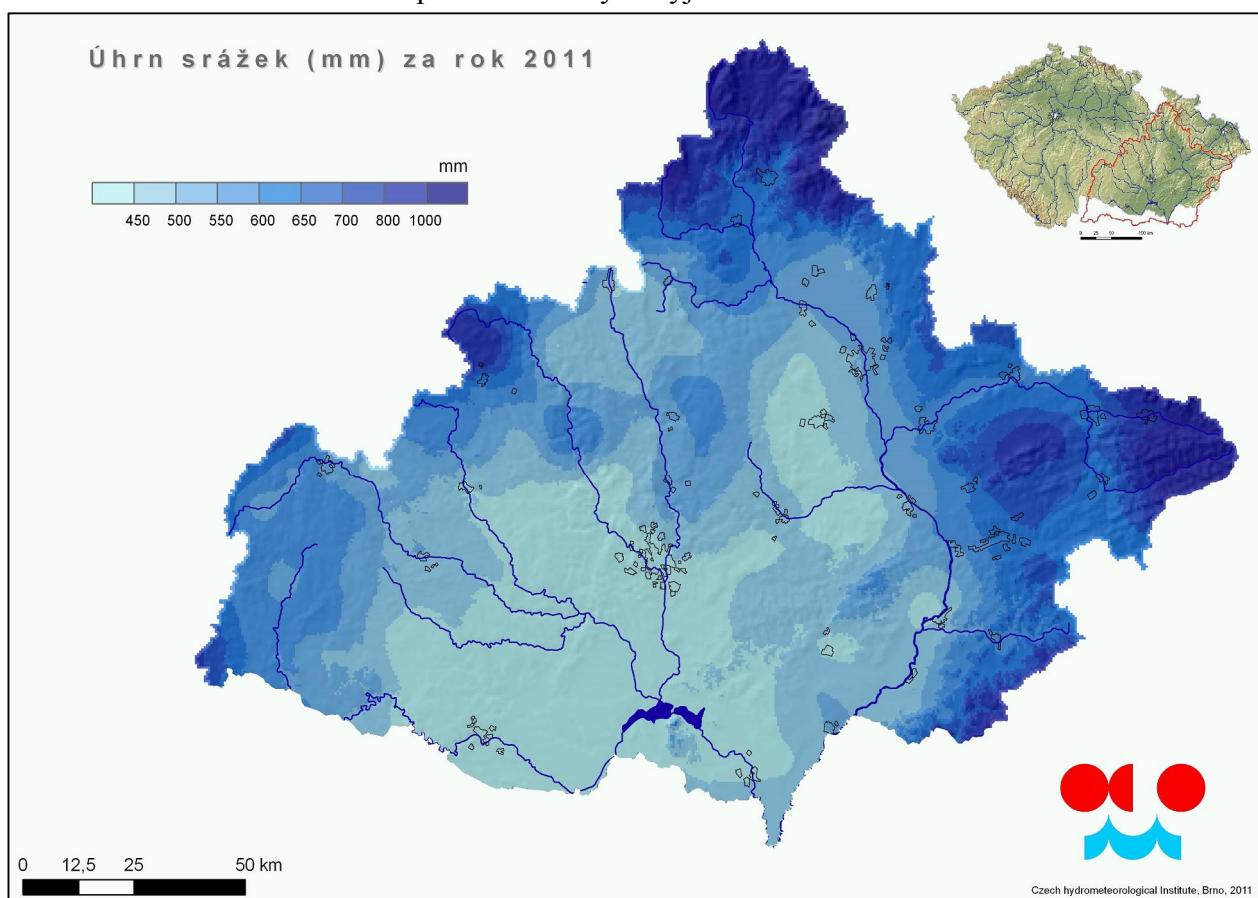
Obr. 2 Úhrn zrážok v českom povodí Moravy a Dyje za rok 2011

V povodí Moravy bol v roku 2011 zaznamenaný deficit zrážok oproti dlhodobému ročnému normálu, pričom najvyšší deficit bol zaznamenaný v českej časti povodia, v subpovodí Dyje, kde spadlo 78 % dlhodobého ročného normálu, čo je 393 mm a deficit bol -113 mm. Deficit bol zaznamenaný aj v českom subpovodí Moravy, kde spadlo 87 % dlhodobého ročného normálu, čo je 616 mm zrážok a deficit bol -94 mm (údaje poskytnuté z ČHMÚ Brno).

Najmenej zrážok sa vyskytlo v spomínanom subpovodí Dyje, kde okrem mesiacov marec a júl, kedy boli zaznamenané nadbytky oproti mesačným zrážkovým normálom, boli vo všetkých ostatných mesiacoch namerané deficitné úhrny zrážok. V českom subpovodí Moravy boli nadbytky zaznamenané v mesiacoch jún a júl a v ostatných mesiacoch bol zrážkový deficit.

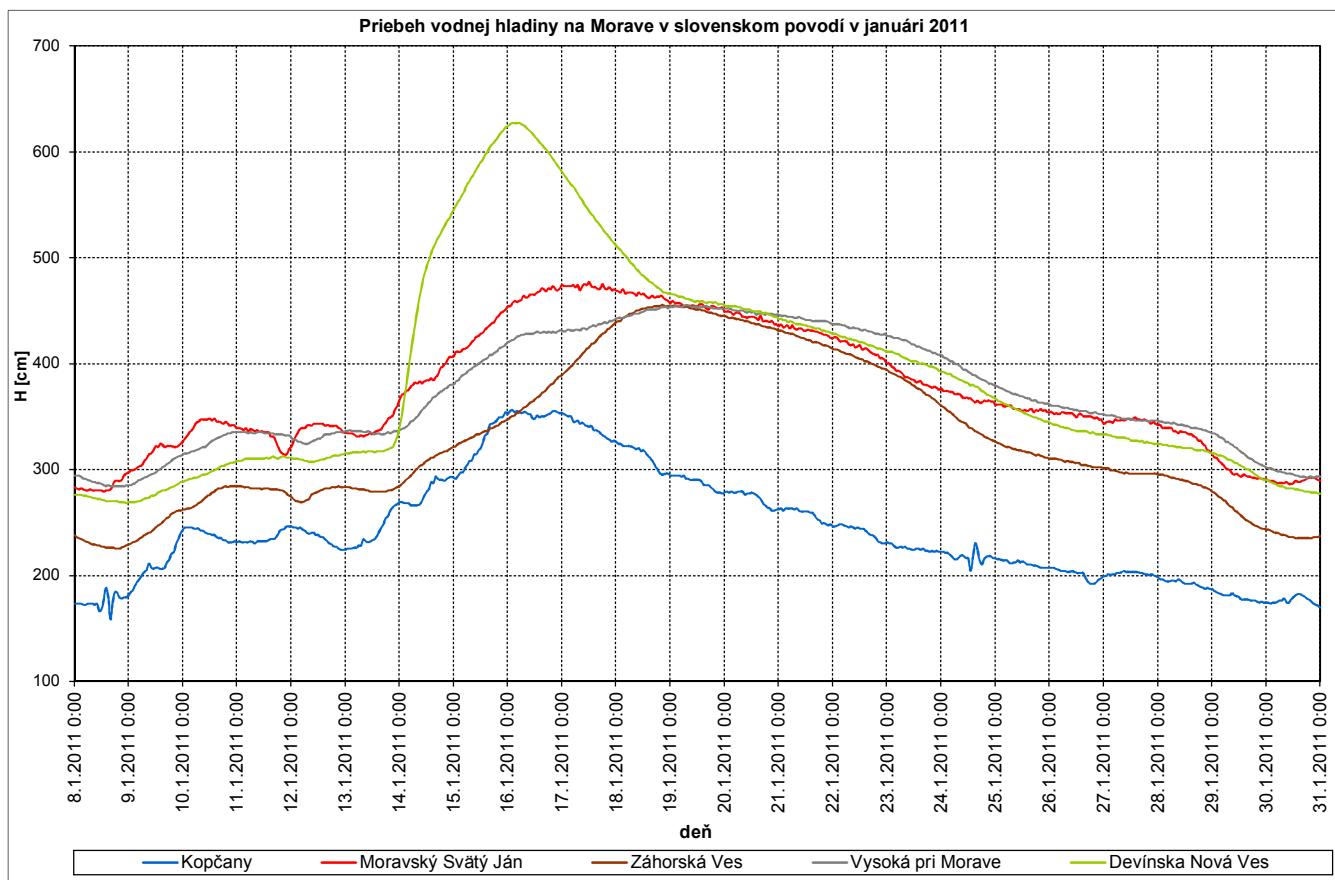
Graf 13

Ako je zrejmé z grafu priebehu hladín na Morave v tomto období (graf 13), tak hladina Moravy v Devínskej Novej Vsi vystúpila na úroveň 2. stupňa PA oveľa skôr ako stihla do tohto profilu postúpiť moravská vlna, pričom kulminovala už 16.1. v skorých ranných hodinách. Toto bolo spôsobené vzdutím vodnej hladiny z Dunaja, nakoľko sa hladina v Devíne v tomto čase nachádzala na úrovni 1. stupňa PA a kulminovala taktiež 16.1. ráno o 1.00 hod. na úrovni 746 cm. Po kulminácii Dunaja v Devíne začala hladina klesať aj na Morave v Devínskej Novej Vsi; tento pokles trval do 19.1., kedy skončil vplyv Dunaja na hladinu Moravy.

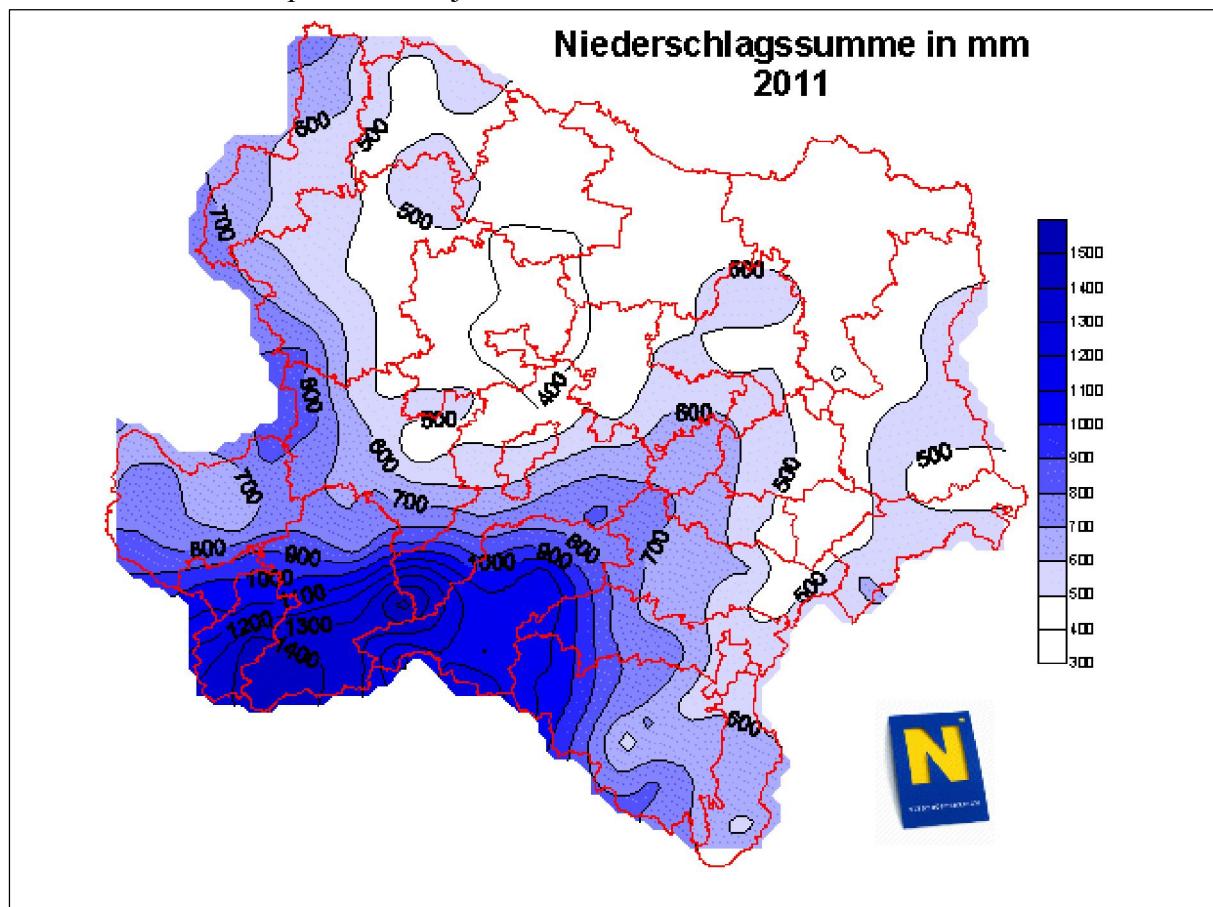
Obr. 4 Úhrn zrážok v povodí Dunaja v Dolnom Rakúsku v roku 2011

V subpovodí Dolného Rakúska sa zanedbateľný nadbytok zrážok nameral už len v mesiacoch máj, jún a október, v ostatných mesiacoch prevažoval deficit zrážok oproti dlhodobým mesačným normálom.

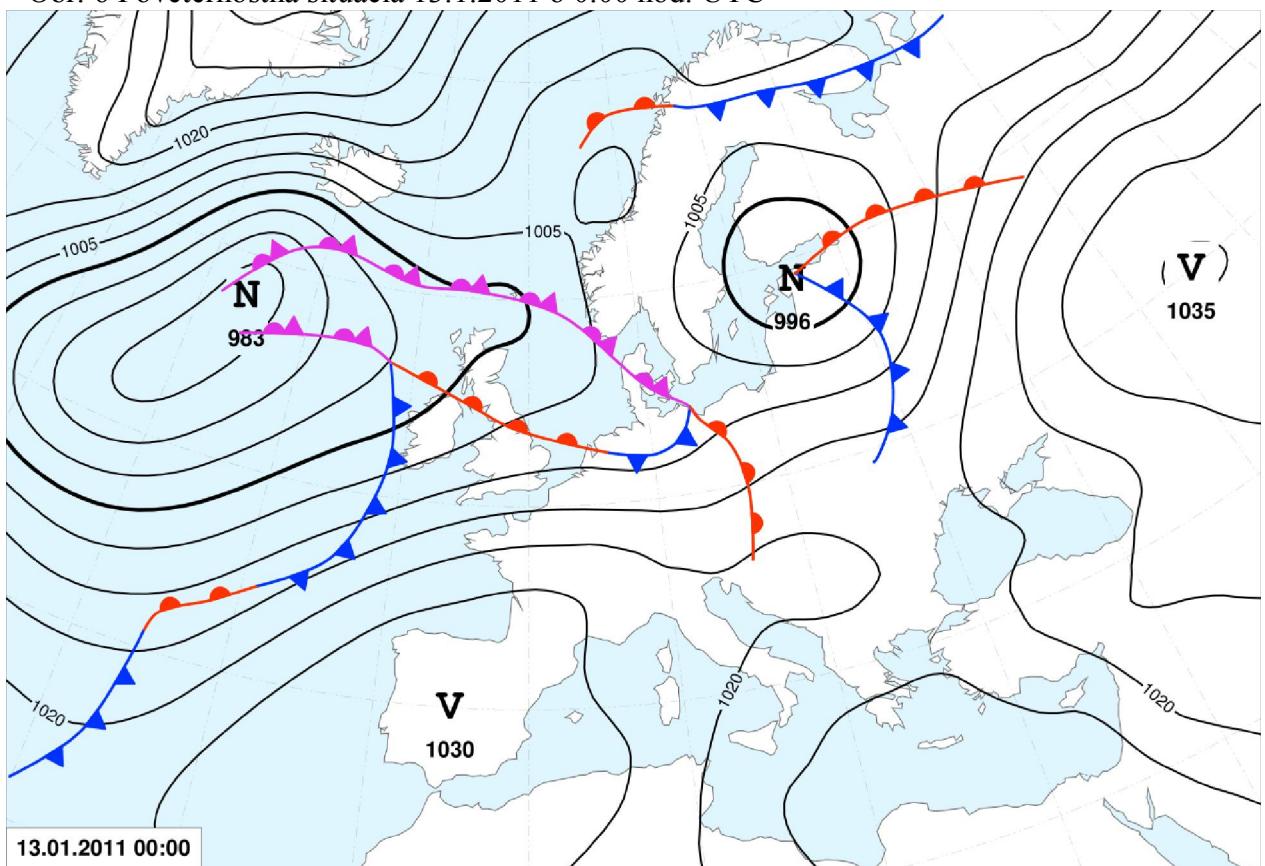
Obr. 6 Poveternostná situácia 13.1.2011 o 0.00 hod. UTC

Za zvlneným studeným frontom, ktorý ovplyvňoval počasie nad povodím Dunaja na začiatku mesiaca, sa 2.1. začal rozširovať od západu nad strednú Európu výbežok tlakovej výše. Jej stred sa v ďalších dňoch presúval cez strednú Európu až nad východnú Ukrajinu. Po jej zadnej strane začal prúdiť nad povodie Dunaja od juhozápadu teplý vzduch, čo sa prejavilo väčšinou zamračeným, hmlistým a postupne daždivým počasím, najmä v západnej polovici povodia. 10.1. postupoval od západu cez alpskú oblasť zvlnený studený front, ktorý sa sice nasledujúci deň vo vysokom tlaku rozpadával, ale už 12.1. postupovala cez Dánsko a južnú Škandináviu tlaková níž. S ňou spojený okladujúci frontálny systém zasiahol aj povodie Dunaja. V ďalších dvoch dňoch vďaka silnému západnému až severozápadnému prúdeniu postupovali cez strednú Európu prevažne teplé fronty, ktoré prinášali teplý, vlhký oceánsky vzduch a prinášali prakticky všade dážď. Po prechode studeného frontu 15.1., sa nad strednú Európu od juhozápadu rozšíril výbežok tlakovej výše, ktorý sa presúval na severovýchod až východ. 18.1. začal postupovať cez povodie na juhovýchod v plynkej brázde nízkeho tlaku zvlnený studený front. Nasledujúci deň zosilnela nad britskými ostrovmi tlaková výš a po jej prednej strane začal prúdiť od severu do strednej Európy chladný vzduch. 23.1. postupoval od severozápadu cez povodie Dunaja na juhovýchod studený front. Pretože výbežok zoslabol, aj v ďalších troch dňoch postupovali od severozápadu až západu cez strednú Európu frontálne rozhrania, ktoré prinášali sneženie, v nižších polohách miestami dážď. 27.1. sa z Britských ostrovov v studenom vzduchu rozšíril pás vysokého tlaku, najprv nad severnú časť strednej Európy, neskôr až nad Balkán, takže od nasledujúceho dňa až do konca mesiaca podmienil nad povodím Dunaja suché a prevažne mrazivé počasie.

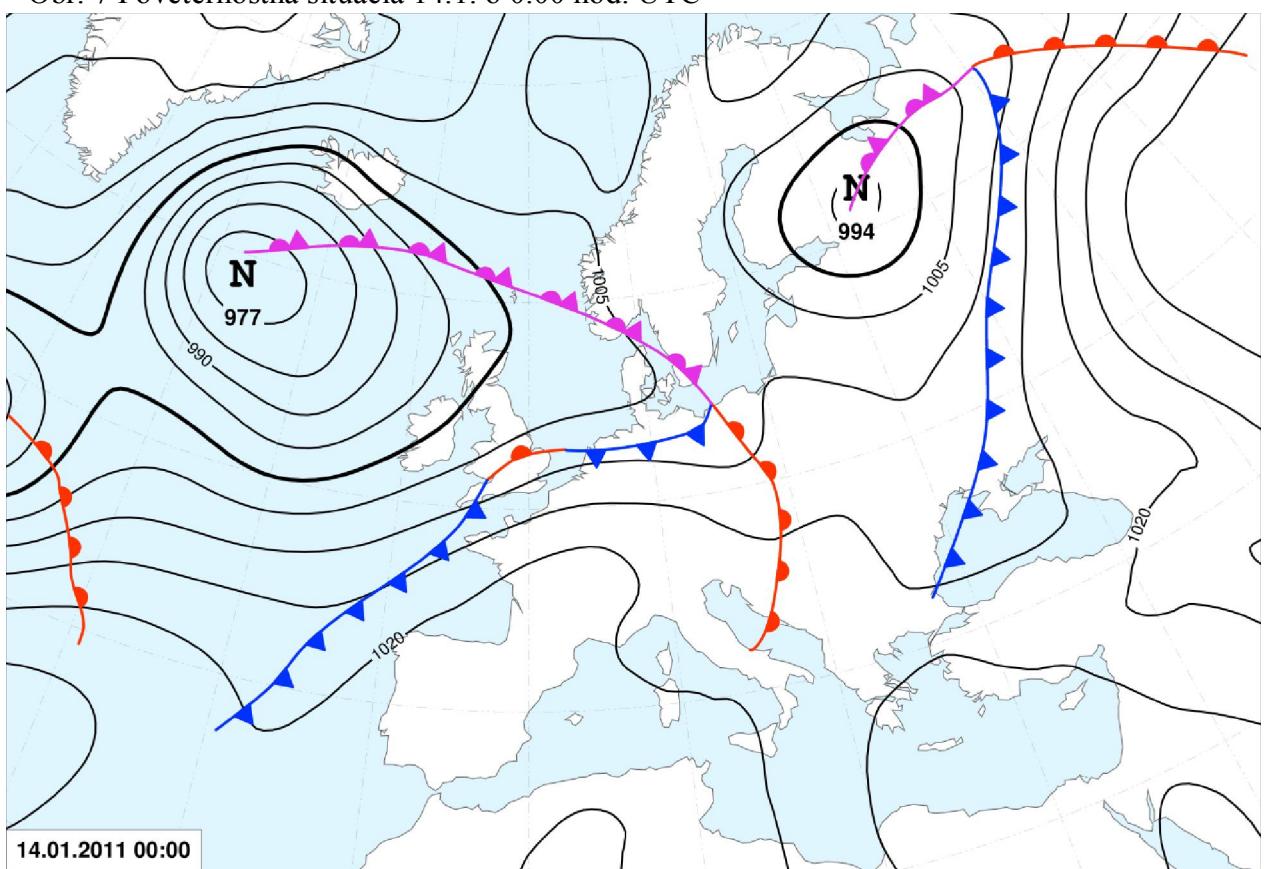
Obr. 7 Poveternostná situácia 14.1. o 0.00 hod. UTC

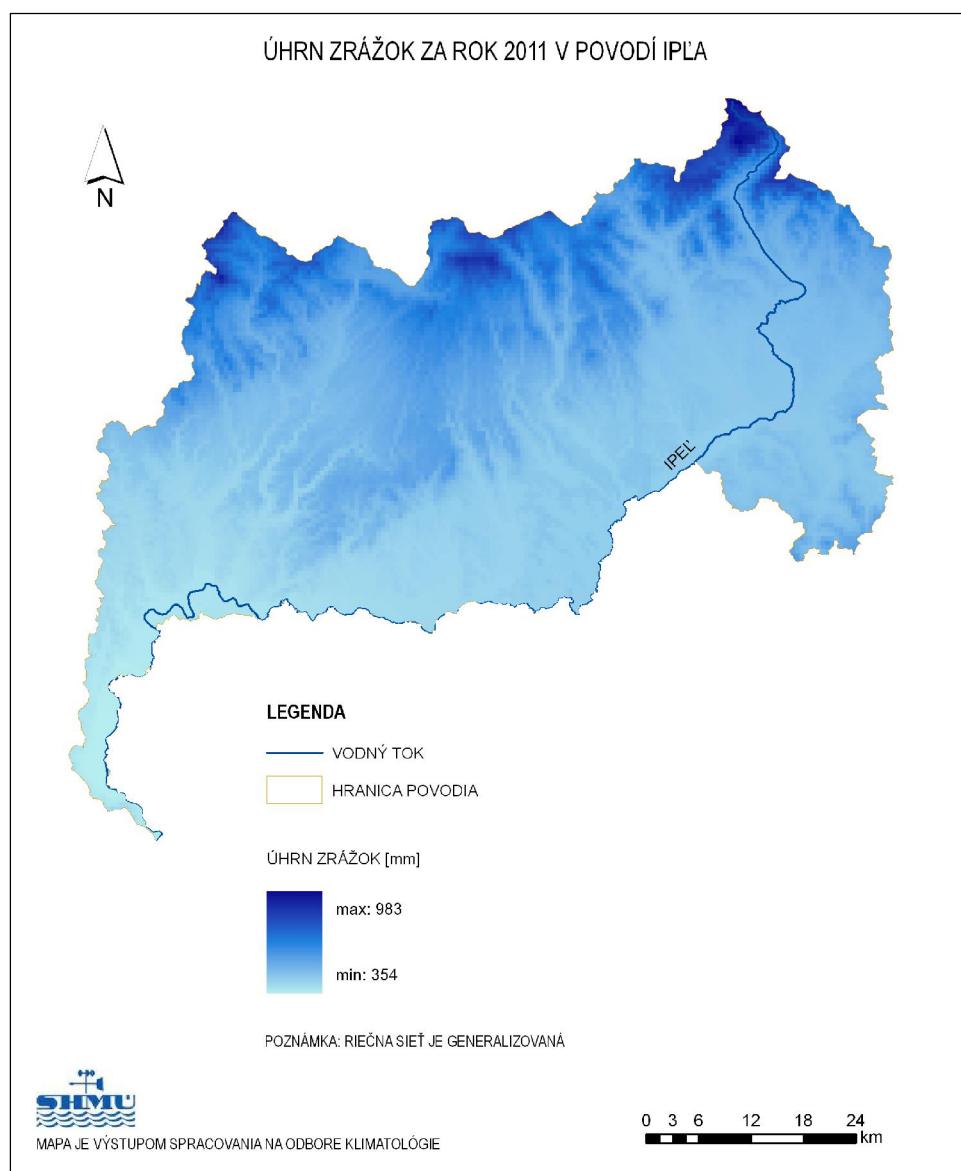
Obr. 17

Rok 2011 bol v povodí Ipl'a zrážkovo podnormálny. Ročný úhrn atmosférických zrážok pre celé povodie dosiahol 504 mm, čo predstavuje 80 % normálu 1961 – 1990 a deficit zrážok -126 mm.

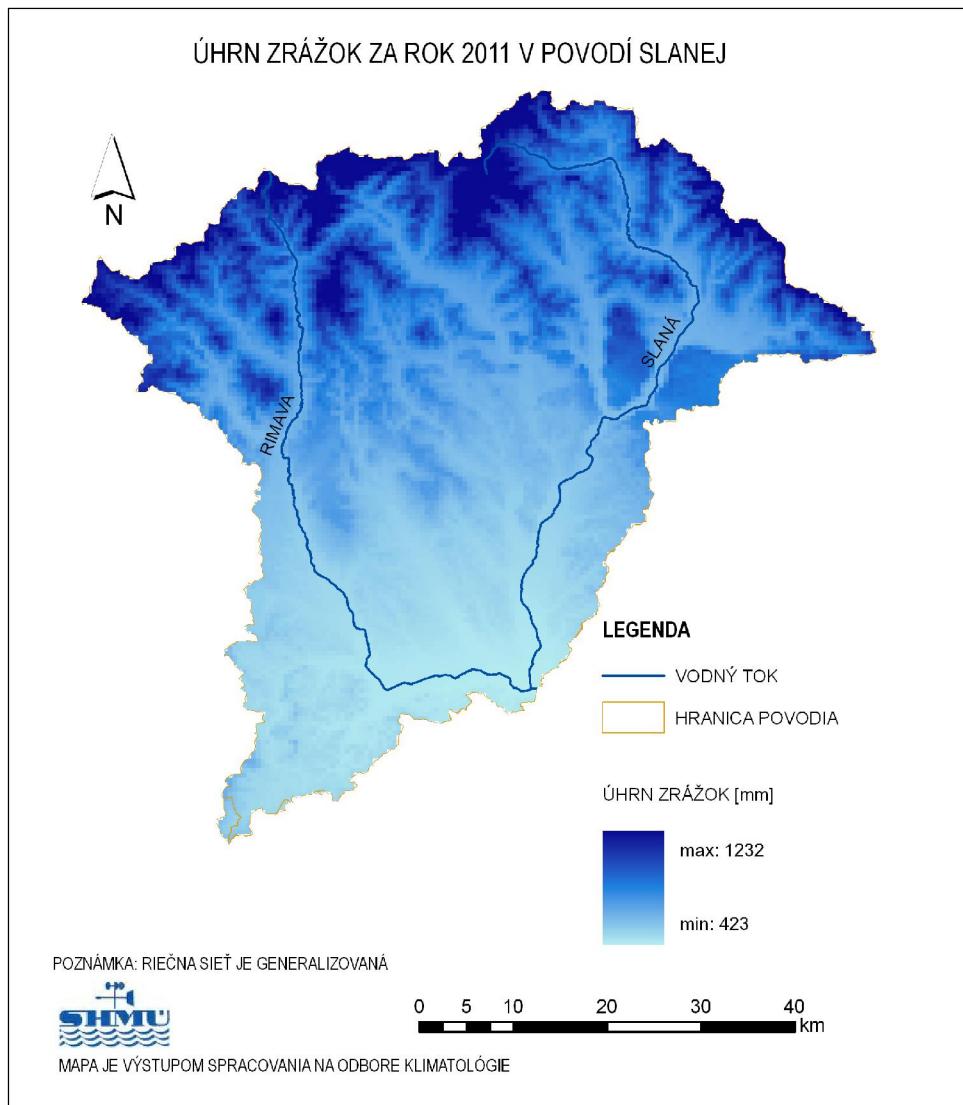
Obr. 18

Rok 2011 bol ako celok v povodí Slanej zrážkovo podnormálny. Ročný úhrn atmosférických zrážok pre celé povodie dosiahol 621 mm, čo predstavuje 86 % normálu 1961 – 1990 a deficit zrážok -99 mm.

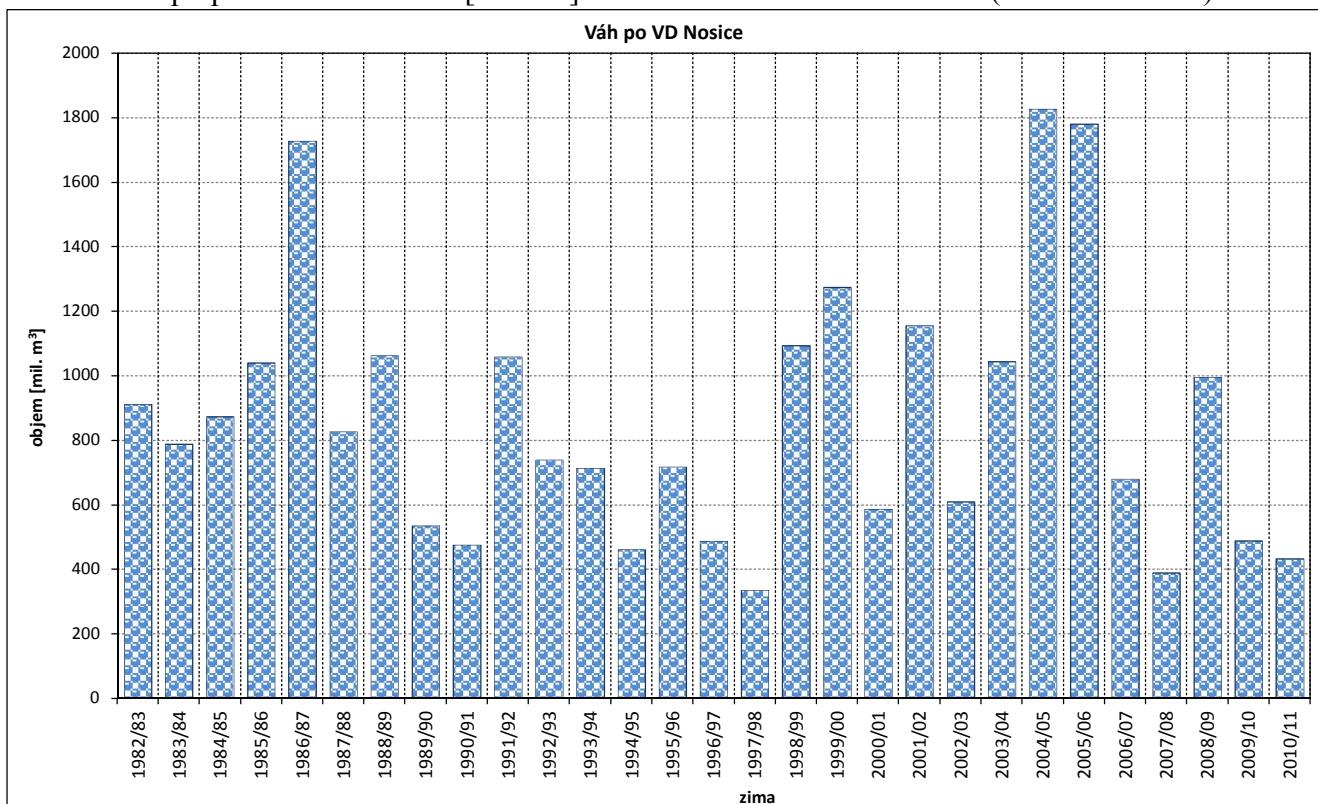
Graf 185 Celkové maximálne zásoby vody v snehovej pokrývke v povodí Váhu po profil VD Nosice v [mil. m³] od roku 1982/83 až 2010/2011 (hodnotená zima)
