**Povodňová správa  
o hydrologickej situácii  
na tokoch západného Slovenska  
v máji 2021**

**Povodňová správa**  
o hydrologickej situácii  
na tokoch západného Slovenska  
v máji 2021

**Bratislava, máj 2021**

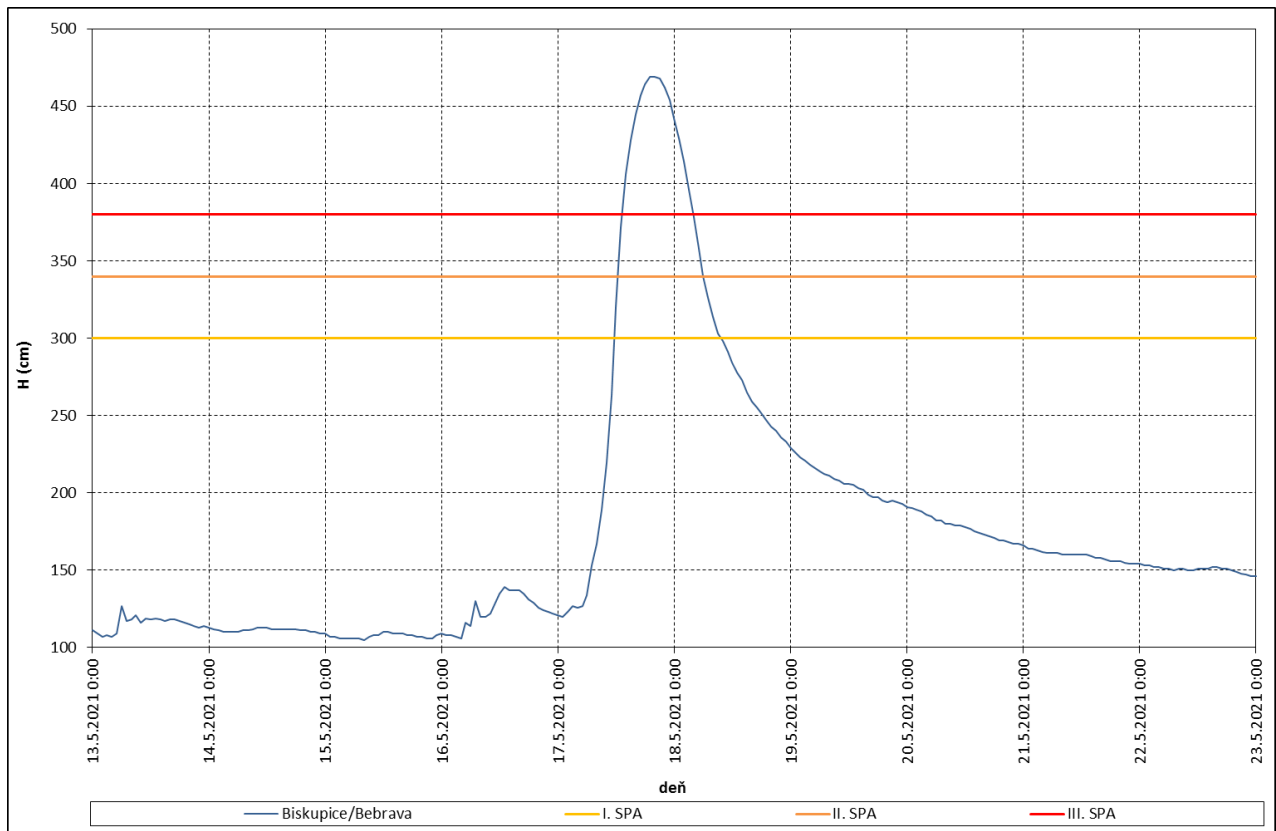
Obr. 5.1.11 Biskupice/Bebrava, máj 2021
